修理依頼の写真集

再修理の参考データとして修理箇所全てが保存されています

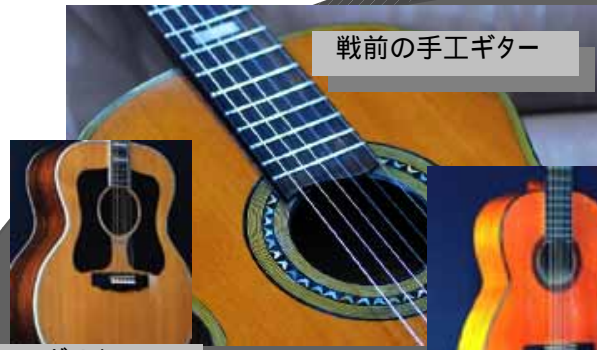
意外と多いオールドギブソンのフレット溝の深さ、ネックまで深く切りすぎた為指板がフレットの数だけ分割されてしまいましたこうなると音質劣化も著しく仕方なくフレットの打ち換え **隠れていますので発見が非常に難しいです**

フレットを外すと指板がバラバラになりますL5も同じでした

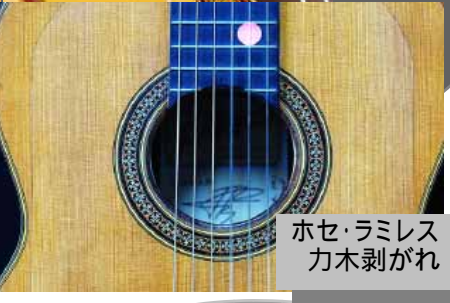
ホセ・ラミレス
力木剥がれ

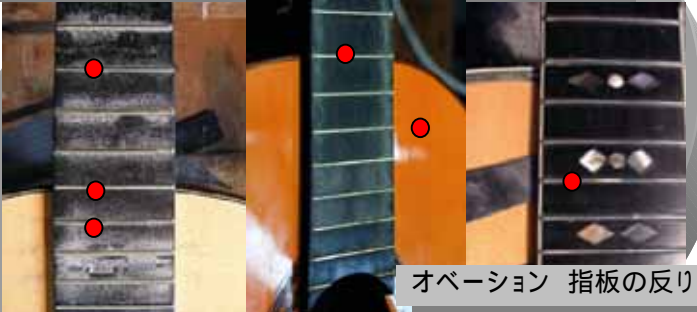
下の写真は フレットにヤスリをかけたところ
金属片の少ないところがあります、このフレットは低くて
ヤスリがかからないのです、
新品のギターでもこの様な事があります、

オーバーション 指板の反り

フレットエンド部浮き

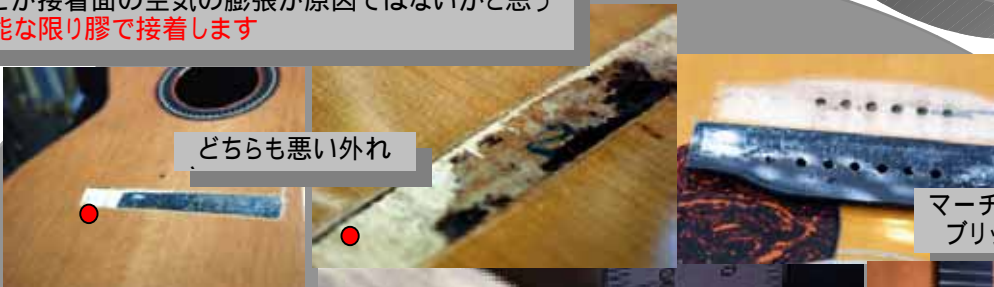
ブリッジ剥がれメーカー問わず一番多い修理です、
殆どが接着面の空気の膨張が原因ではないかと思う
可能な限り膠で接着します

どちらも悪い外れ

マーチン D42
ブリッジ剥がれ

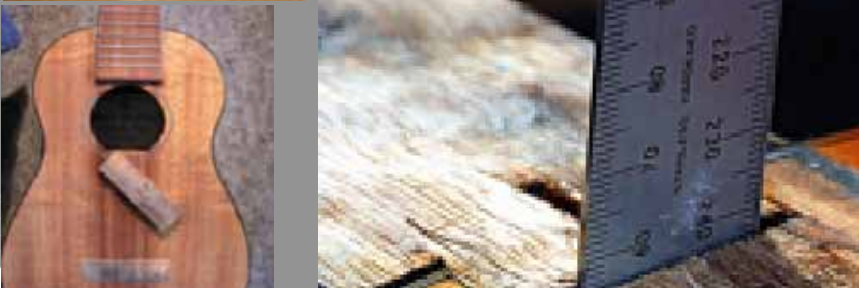
コンデ・エルマノス
ゴルベ板の剥がれ

ジョイント部分に隙間がある為ネックが反ってしまったケース

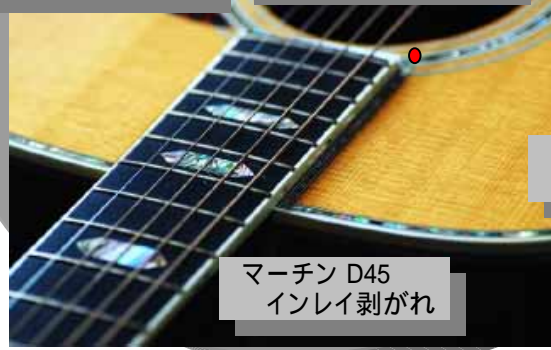
良い外れ方 **ラッキー**

ホセ・ラミレス
ゴルベ板の剥がれ

マーチン D45
インレイ剥がれ

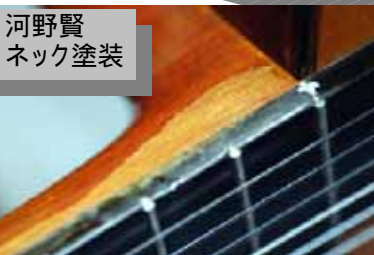
河野賢
ネック塗装

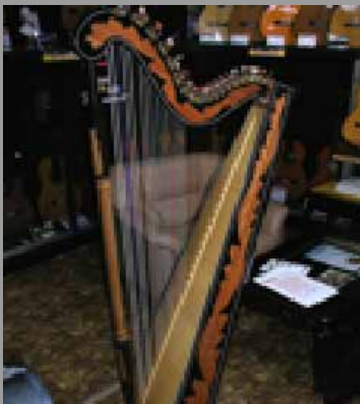
経年変化による接着剥がれ
